Démolition et rénovation de la BCU de Fribourg

Auteur: Eric Gysin; illustrations: Synaxis

Le projet d'extension et de transformation de la Bibliothèque cantonale et universitaire (BCU) de Fribourg a nécessité la démolition partielle des anciens bâtiments, dont une importante partie est située en sous-sol. Le contexte urbain du chantier ainsi que la profondeur des fouilles en font un chantier hors-normes.

AGRANDISSEMENT ET RESTRUCTURATION DE LA BIBLIOTHÈQUE CANTONALE ET UNIVERSITAIRE, FRIBOURG (FR)

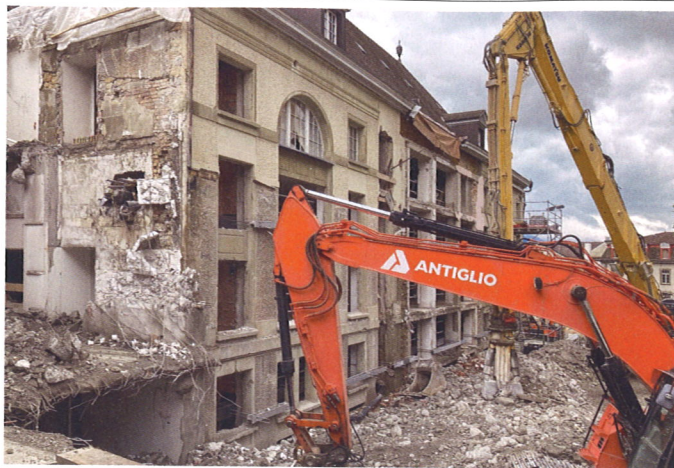
A Démolition de l'aile est construite en 1976
B Pose de l'isolation sous radier du magasin
C Étayage de la façade du magasin

L'entreprise avait prévu cette démolition à l'aide de pinces crocodiles; des sciages préliminaires ont permis de séparer les bâtiments conservés afin d'éviter de transmettre les vibrations aux structures. L'accès ne pouvant se faire que depuis le sud de la parcelle, une rampe a dû être construite afin d'accéder aux étages supérieurs. Puis, afin de pouvoir circuler avec des engins lourds de démolition et de parois moulées sur le bâtiment en déconstruction, un étayage complet des dalles à l'aide de rondins en bois a été mis en place jusqu'au radier. Une fois les trois niveaux supérieurs démolis, la surface de travail correspondait au niveau du jardin de la Société de Saint-Pie V. Les travaux spéciaux ont alors pu commencer.

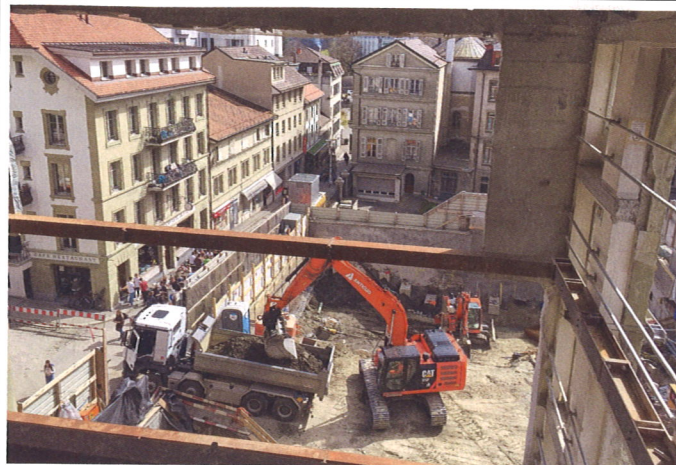
D Paroi berlinoise le long de la rue St-Michel avec la rampe encore en place
E Terrassement et démolition des structures enterrées de 1976
F Grue sur portique à la rue St-Michel

Côté rue St-Michel, une paroi berlinoise a été mise en place. Les éléments ont été repris en sous-œuvre contre les constructions existantes de la parcelle de la Société de Saint-Pie V selon le principe suivant :

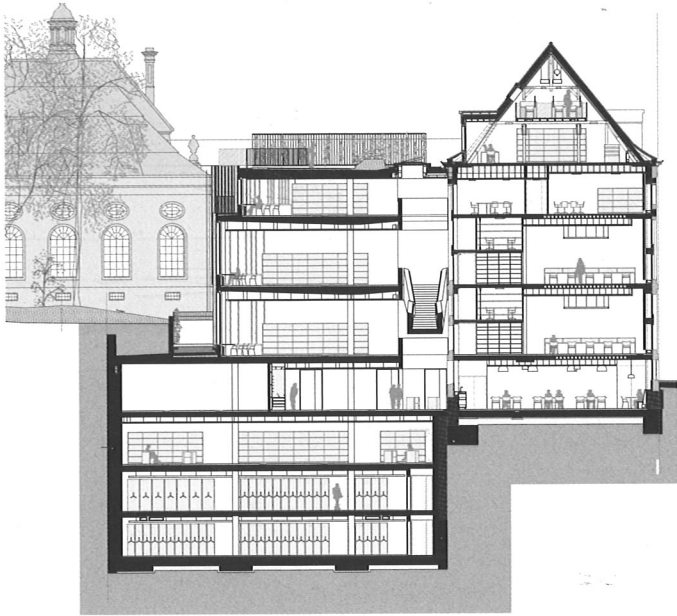
Magasin : coupe transversale, 1:500

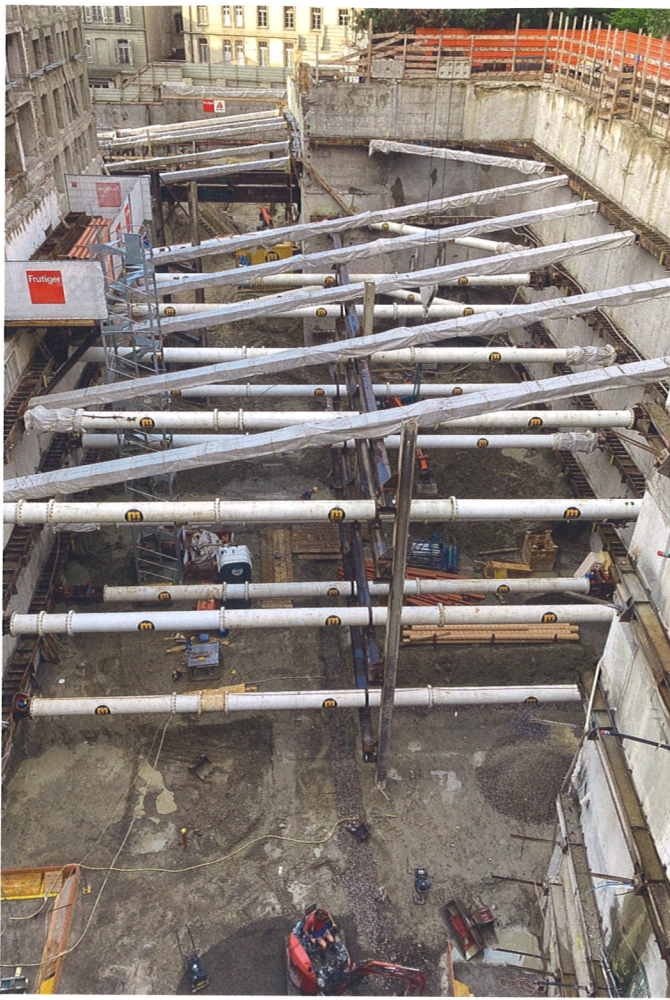
Étayage de la fouille de la partie nord

Afin de traverser les éléments de béton du saut-de-loup du bâtiment construit en 1976, une paroi de sept pieux jointifs de diamètre 72 cm a été réalisée contre le corps central. Une paroi moulée de 36 m de longueur a été construite le long du jardin de la Société de Saint-Pie V. Au sud de la partie nord, une partie du bâtiment de 1976 a été conservée au niveau supérieur du terrain comme blindage et a été prolongée dans la partie inférieure par une paroi clouée en sous-œuvre. Les travaux de cette paroi clouée ont été précédés d'injections en vue de diminuer les venues d'eau avant le terrassement.

Une fois la paroi moulée terminée sur la partie nord, la rampe d'accès a été modifiée afin de créer une plateforme de travail horizontale pour les grues de 110 t. La paroi moulée de la partie sud contre le jardin de la Société de Saint-Pie V a ainsi pu être réalisée. La rampe a été remise en place pour permettre la descente des engins de forage et leur évacuation. En parallèle, les fondations de l'ancien magasin (1910) ont été renforcées au moyen de micropieux.
